# Ulykker mellem højresvingende lastbiler og ligeudkørende cyklister

Rapport nr. 4, 2006

## H A V A R I K O M M I S S I O N E N

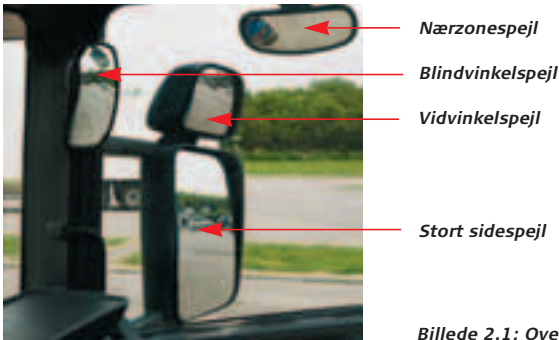
Billede 2.1: Oversigt over spejle

Det var især nærzonespejlet og blindvinkelspejlet, der var forkert indstillet. For det store sidespejl, vidvinkelspejlet og nærzonespejlet handlede det især om, at det ikke var vippet langt nok ud, så chaufføren brugte en uforholdsmæssig stor del af spejlet på at se på lastbilens side.

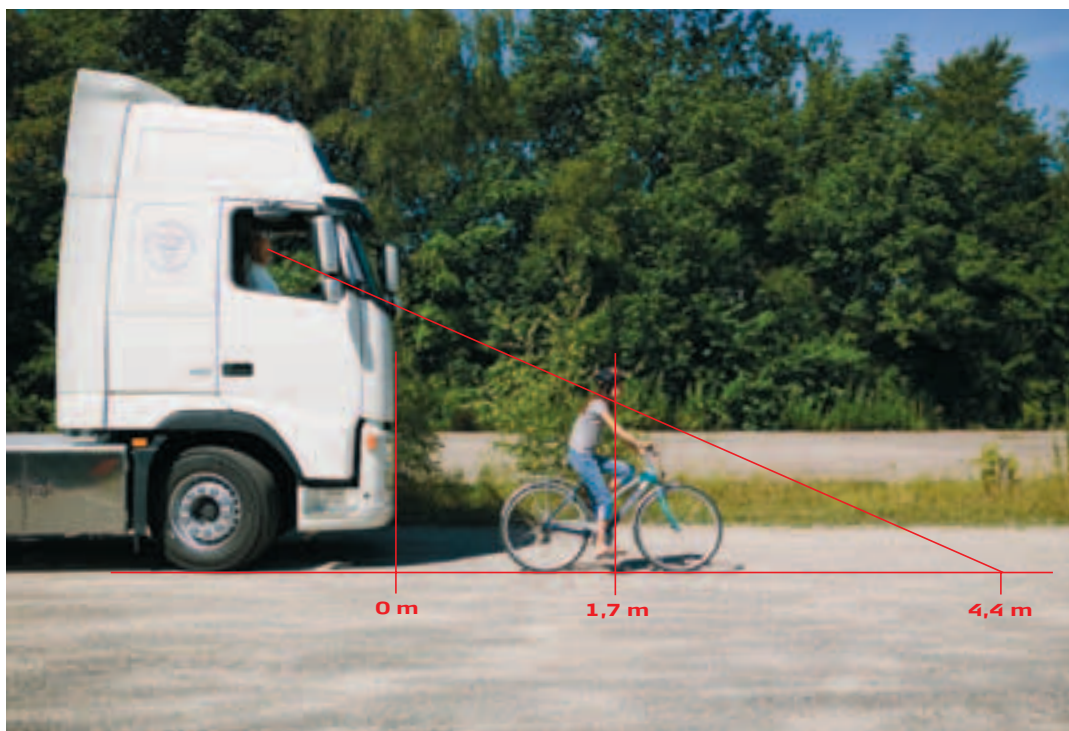
Underkanten af forruden på de implicerede lastbiler sad i flere tilfælde så højt, at udsynet til cyklister lige foran lastbilen blev besværliggjort. Udsynet gennem forrude var desuden i 12 tilfælde reduceret af genstande som hylder, GPS-systemer, skærme og lignende. Der er ikke fundet tilfælde, hvor genstande til pynt har begrænset udsynet.

**Billede 2.2:** Den høje forrudeunderkant gør, at cyklisten ikke er synlig for chaufføren i et knapt 2 m bredt område foran førerhuset (cyklisthøjde 1,5 m)

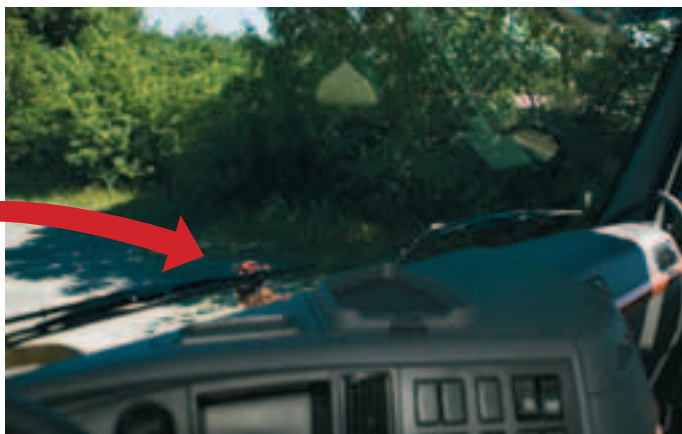
**Billede 2.3: Chaufførens udsyn til cyklisten i situationen på billede 2.2**

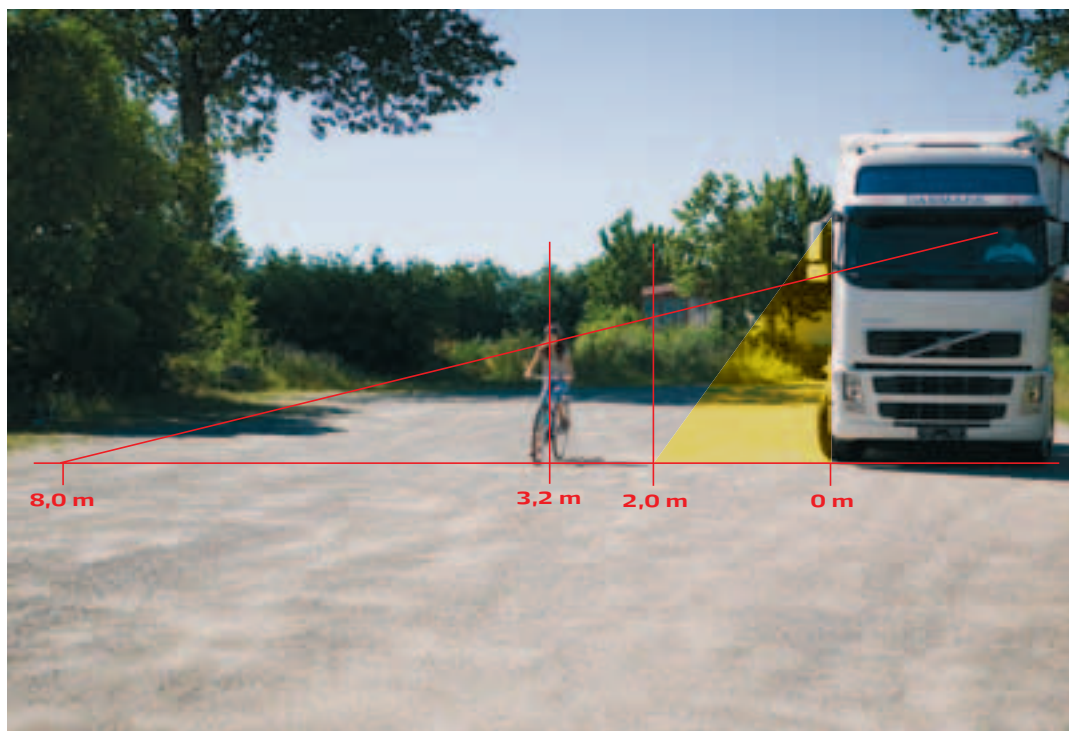
Mange lastbilers sideruder sad ligeledes meget højt oppe. Sideruderne på de implicerede lastbiler sad i knap 2/3 af tilfældene mellem 2,1 og 2,2 m over jorden. Da en cyklist, der sidder på en cykel, typisk vil være omkring 1,5 m høj, betyder det, at cyklister ikke kan ses direkte ud af sideruden, når de er indenfor ca. 3 m fra siden af lastbilens førerhus.

**Billede 2.4: Den høje siderudeunderkant gør, at cyklisten ikke er synlig for chaufføren i området fra 2 m til 3,2 m til højre for førerhuset (cyklisthøjde 1,5 m og forudsat lovlig indstilling af nærzonespejl)**

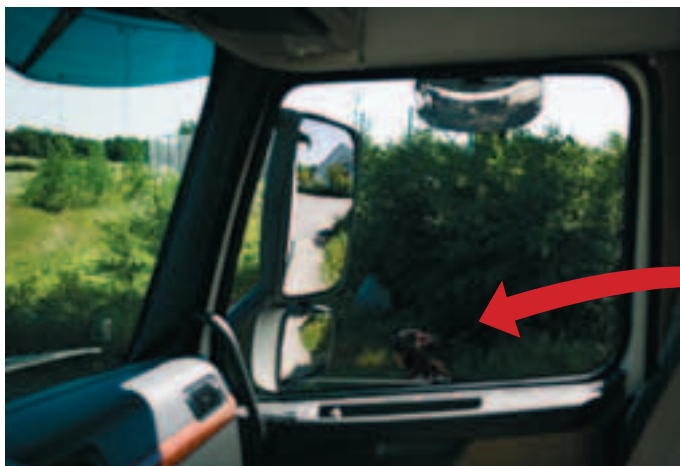
Chaufførens udsyn til cyklisterne gennem sideruden kan desuden være reduceret af spejlenes størrelse, udformning og placering. I 17 lastbiler var spejlhuset placeret så tæt på underkanten af sideruden, at man ikke kunne se under spejlhuset. I 14 lastbiler var spejlhuset/spejlbøjlen så massiv, at der opstod unødigt store blinde vinkler. I 10 lastbiler var spejlhuset i højre side placeret så tæt på A-stolpen, at udsynet gennem sideruden var reduceret.

**Billede 2.5: Chaufførens udsyn til cyklisten gennem sideruden i situationen på billede 2.4 (cyklisthøjde 1,5 m)**

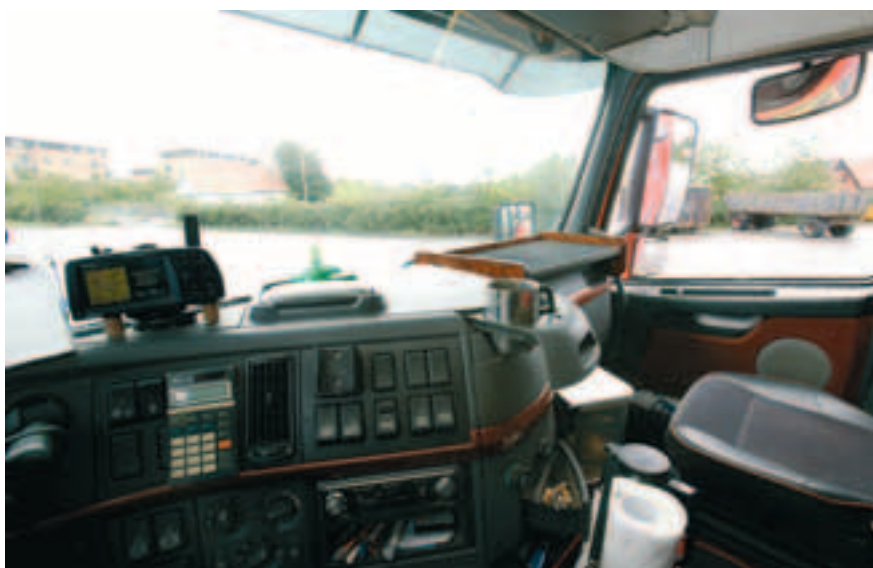
**Billede 3.1:** Genstande, der reducerer udsynet

I 2 ulykker er genstande, som kan forringe udsynet for chaufføren, vurderet at være en ulykkesfaktor. Disse genstande kan være hylder anbragt foran passagerpladsen, vejviserudstyr, køre-hviletidsalarm, gardiner og vindafvisere enten i side- eller forruden.
