Havarikommisjonen  
for vejtrafikulykker

# Cykelulykker i kryds

Temarapport nr. 19  
2024

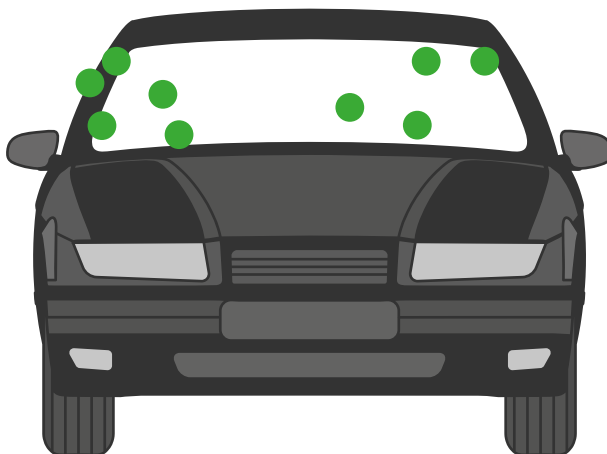
Figuren viser hovedets første kontakt med forruden/A-stolpen for 10 cyklister. 2 cyklister ramte næsten samme sted på forruden.

I 10 ulykker var cyklisterens hoved i kontakt med forruden, og særligt de cyklister, som ramte A-stolpen, fik alvorlige hoved- og ansigtsskader

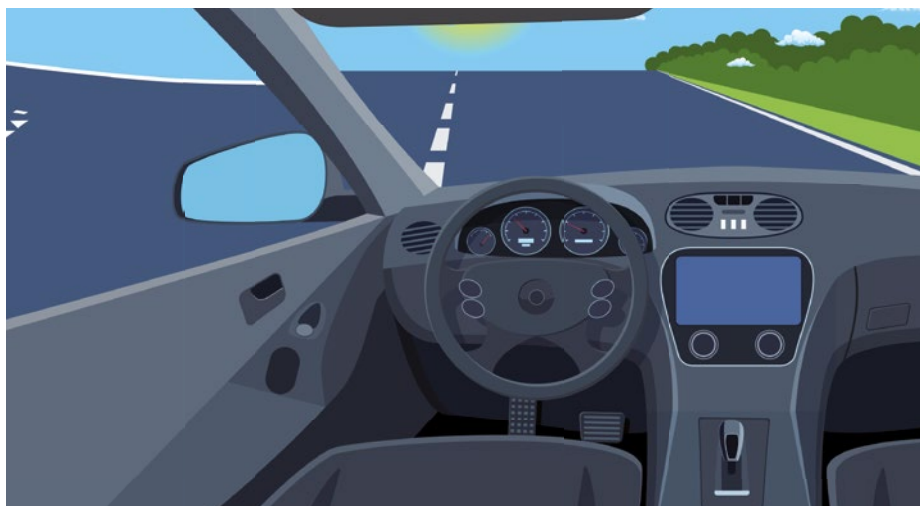
4 sek. før kollision

Hvis bilisten orienterer sig, mens han triller fremad, vil der faktisk kunne opstå en situation, hvor cyklisten ikke på noget tidspunkt bliver synlig uden for det lille område mellem spejl og A-stolpe, før det er for sent for bilisten at nå at standse inden en kollision. Situationen ses på de tre nedenstående illustrationer, hvor den lille cyklist dog kan skimtes kortvarigt. Det er dog klart, at hvis føreren bevæger overkroppen i forbindelse med orienteringen, vil han kunne se området bag sidespejl og A-stolpe.

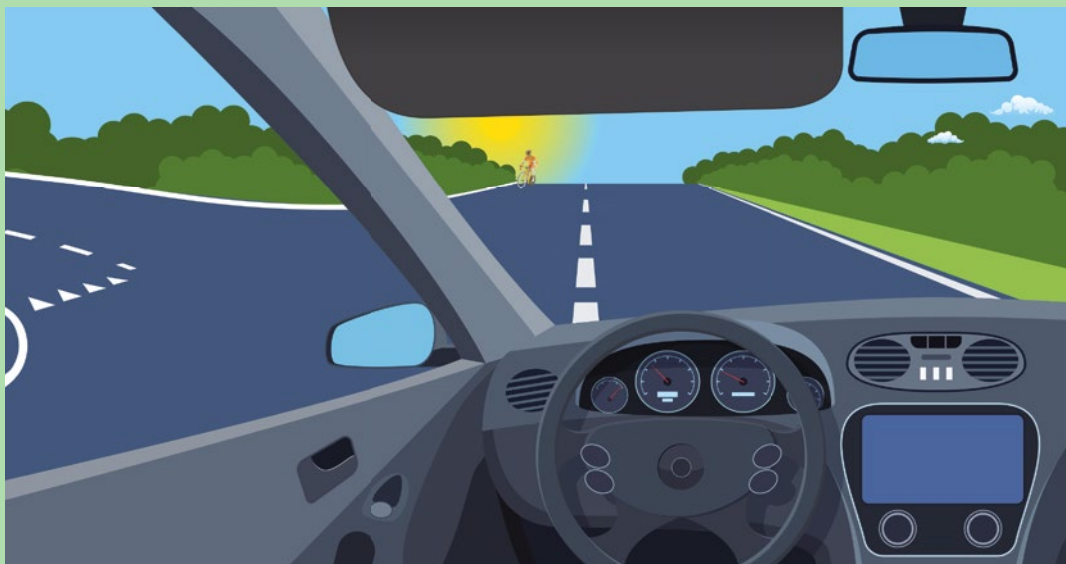
Lav siddeposition betyder, at solen blænder, selvom solskærm er slået ned.

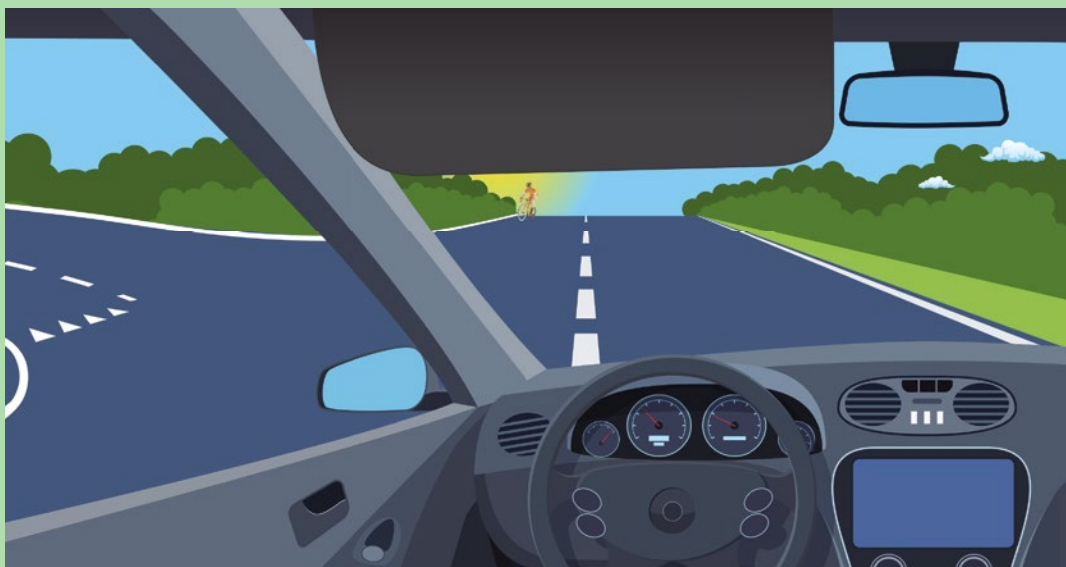
Optimal siddeposition. Solen blænder ikke, og cyklisten er stadig synlig under solskærmen.
