# Ulykker mellem højresvingende lastbiler og ligeudkørende cyklister

Rapport nr. 4, 2006

## H A V A R I K O M M I S S I O N E N

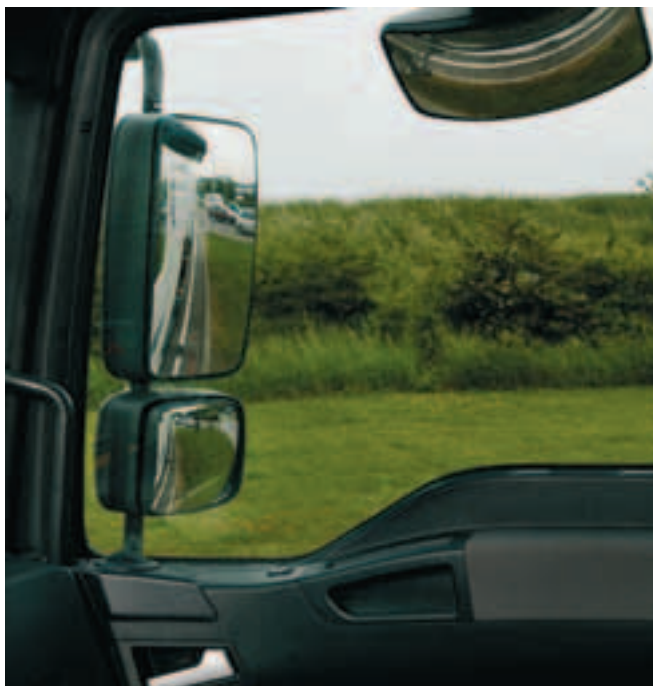
**Billede 2.6: Eksempel på sænket siderudforkant**

5 af de undersøgte lastbiler havde en opbygning, der kan være med til at forebygge problemerne med manglende udsyn gennem ruderne. De havde blandt andet lavere førerhuse med lavere siderudeunderkant – eventuelt kombineret med sænket forreste siderudeunderkant og en lille rude i sidedøren under den forreste ende af sideruden.

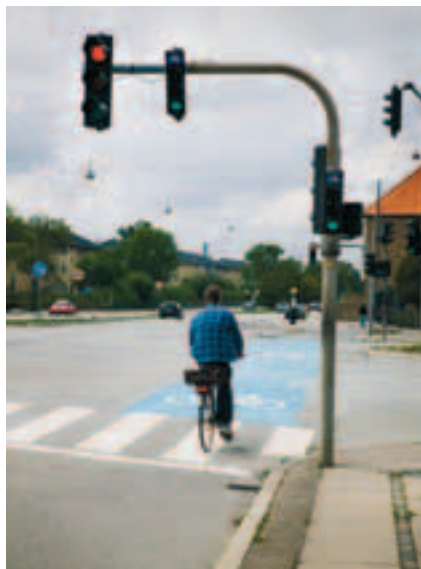
**Billede 2.7: Førgrønt for cyklister, hvor der er et særligt cyklistsignal, der giver grønt for cyklisterne nogle sekunder før bilerne. Herved får cyklister, der starter efter at have holdt for rødt, et forspring i forhold til bilerne og bliver derved mere synlige**

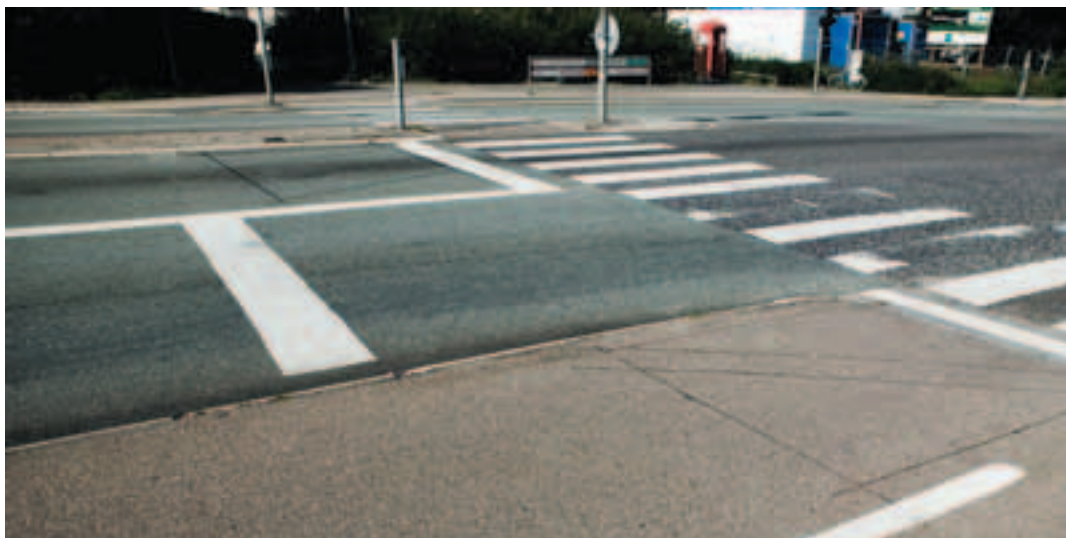
**Billede 2.8:** Tilbagetrukket stopstreg for biltrafikken etableret ved, at cykelstier og -baner er ført frem til stoplinjen kombineret med en tilbagetrækning på 5 m af stoplinjen for bilister. Cyklister får herved et forspring i forhold til den højresvingende biltrafik. Af hensyn til fodgængerens sikkerhed bør stopstregen trækkes tilbage i begge kørebaner

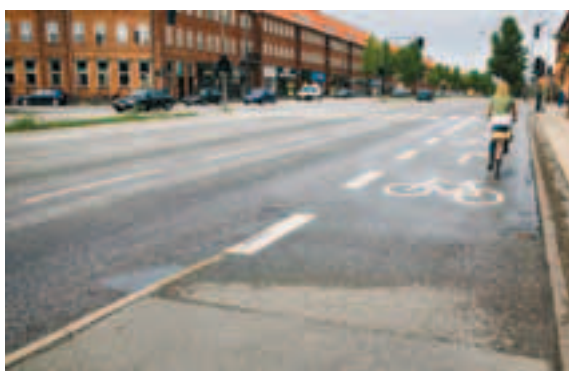
**Billede 2.9:** Afkortet cykelsti, som etableres ved at cykelstien eller -banen afbrydes i nogen afstand fra stoplinjen, hvilket vil muliggøre fletning mellem cyklister og højresvingende bilister i et kørspar afmærket med højresvingspil

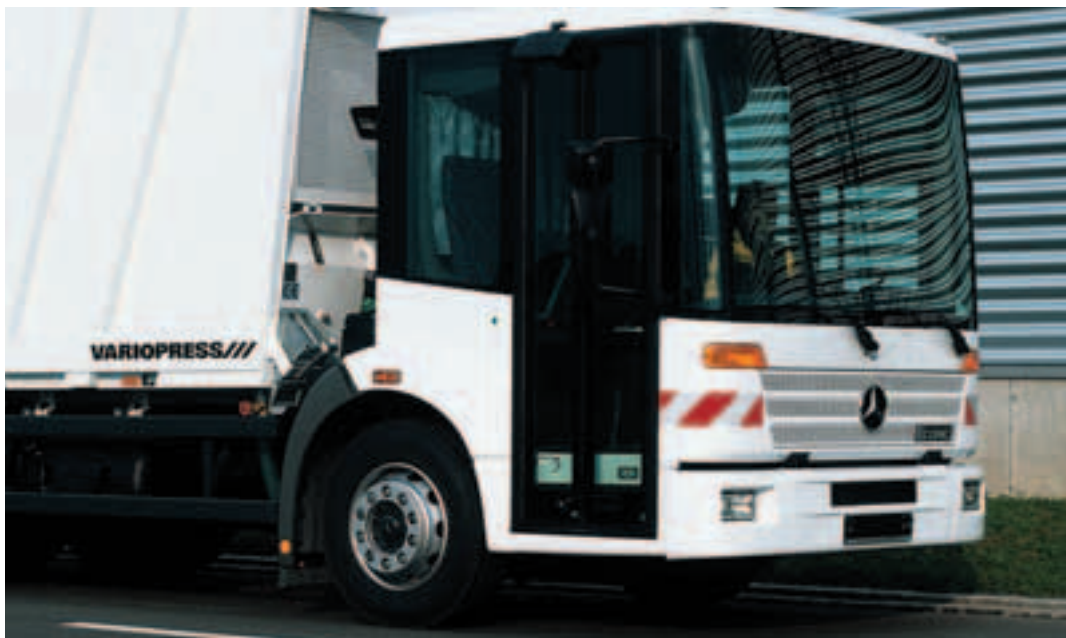
*Billede 5.1: Eksempel på lavt førerhus med glasdør i højre side*

Det er HVUs vurdering, at en tilsvarende lav placering af lastbilchauffører vil kunne løse nogle af de problemer, der i dag skabes af de meget høje lastbilførerhuse med dårlige udsynsforhold, hvor føreren i høj grad sidder isoleret fra den omgivende trafik. Et eksempel på et lastbilførerhus, der lever op til disse krav, ses på billedet.

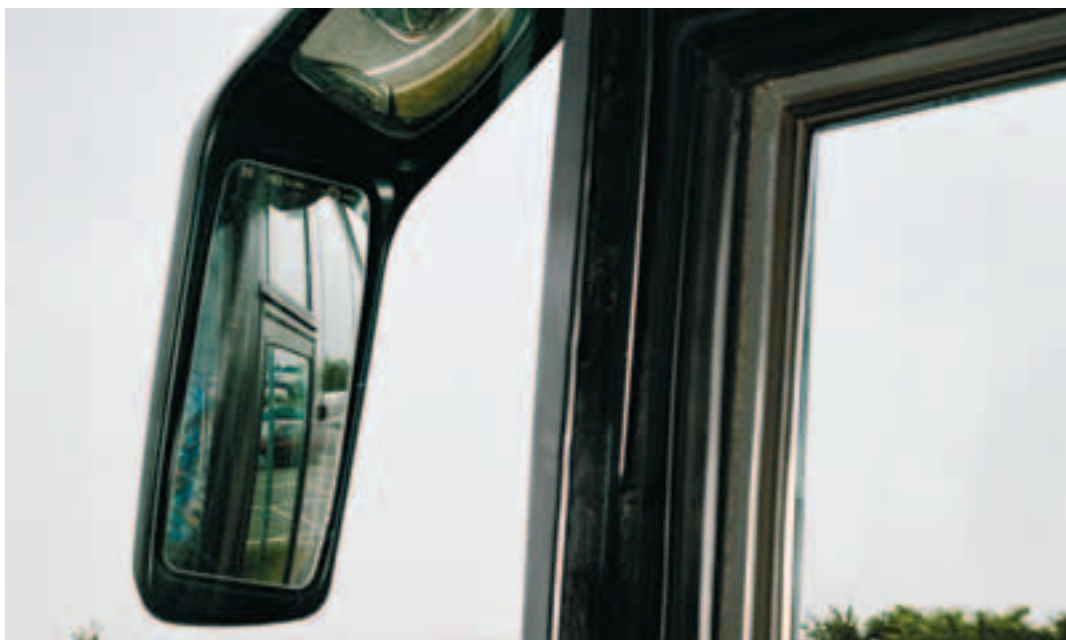
*Billede 5.2: Eksempel på busarm*

Endelig har de fleste busser en mere forenklet spejlløsning med 3 spejle placeret på en fremstrakt busarm, som både letter orienteringen og giver bedre udsyn til en række af de kritiske områder tæt på bussen. En række af HVUs forslag er derfor inspireret af den måde, busser er opbygget på.

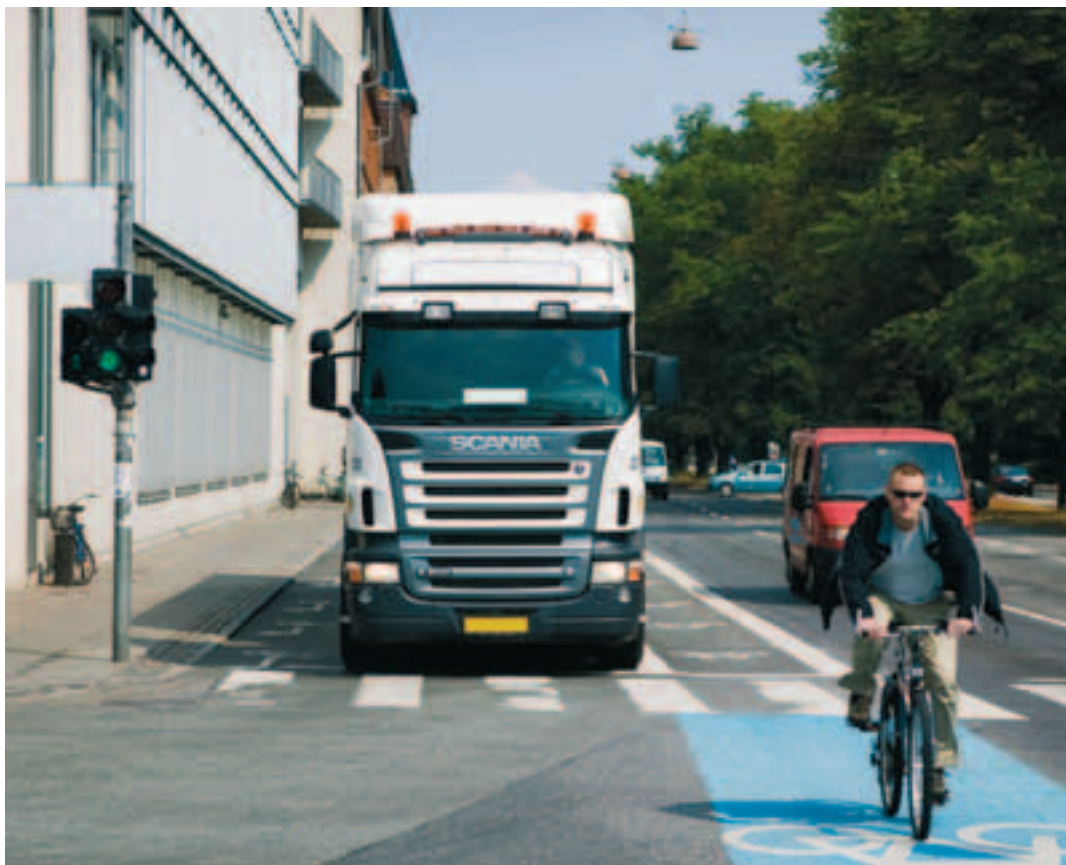
*Billede 5.3: Cykelbane placeret mellem højresvingbane og ligeudbane i signalreguleret kryds. Ingen umiddelbar konflikt mellem højresvingende lastbiler og ligeudkørende cyklister*

Afmærkningstiltagene er blandt andet at lade cykelsti/-bane fortsætte i en cykelbane mellem højresvingsbane og ligeudspor, etablering af 5 m tilbagetrukket stopstreg i eksisterende signalregulerede kryds samt gennemkørselsforbud for tunge køretøjer i boligområder, hvor lastbilen er kørt ind for at skyde genvej, men ikke har egentligt ærinde.

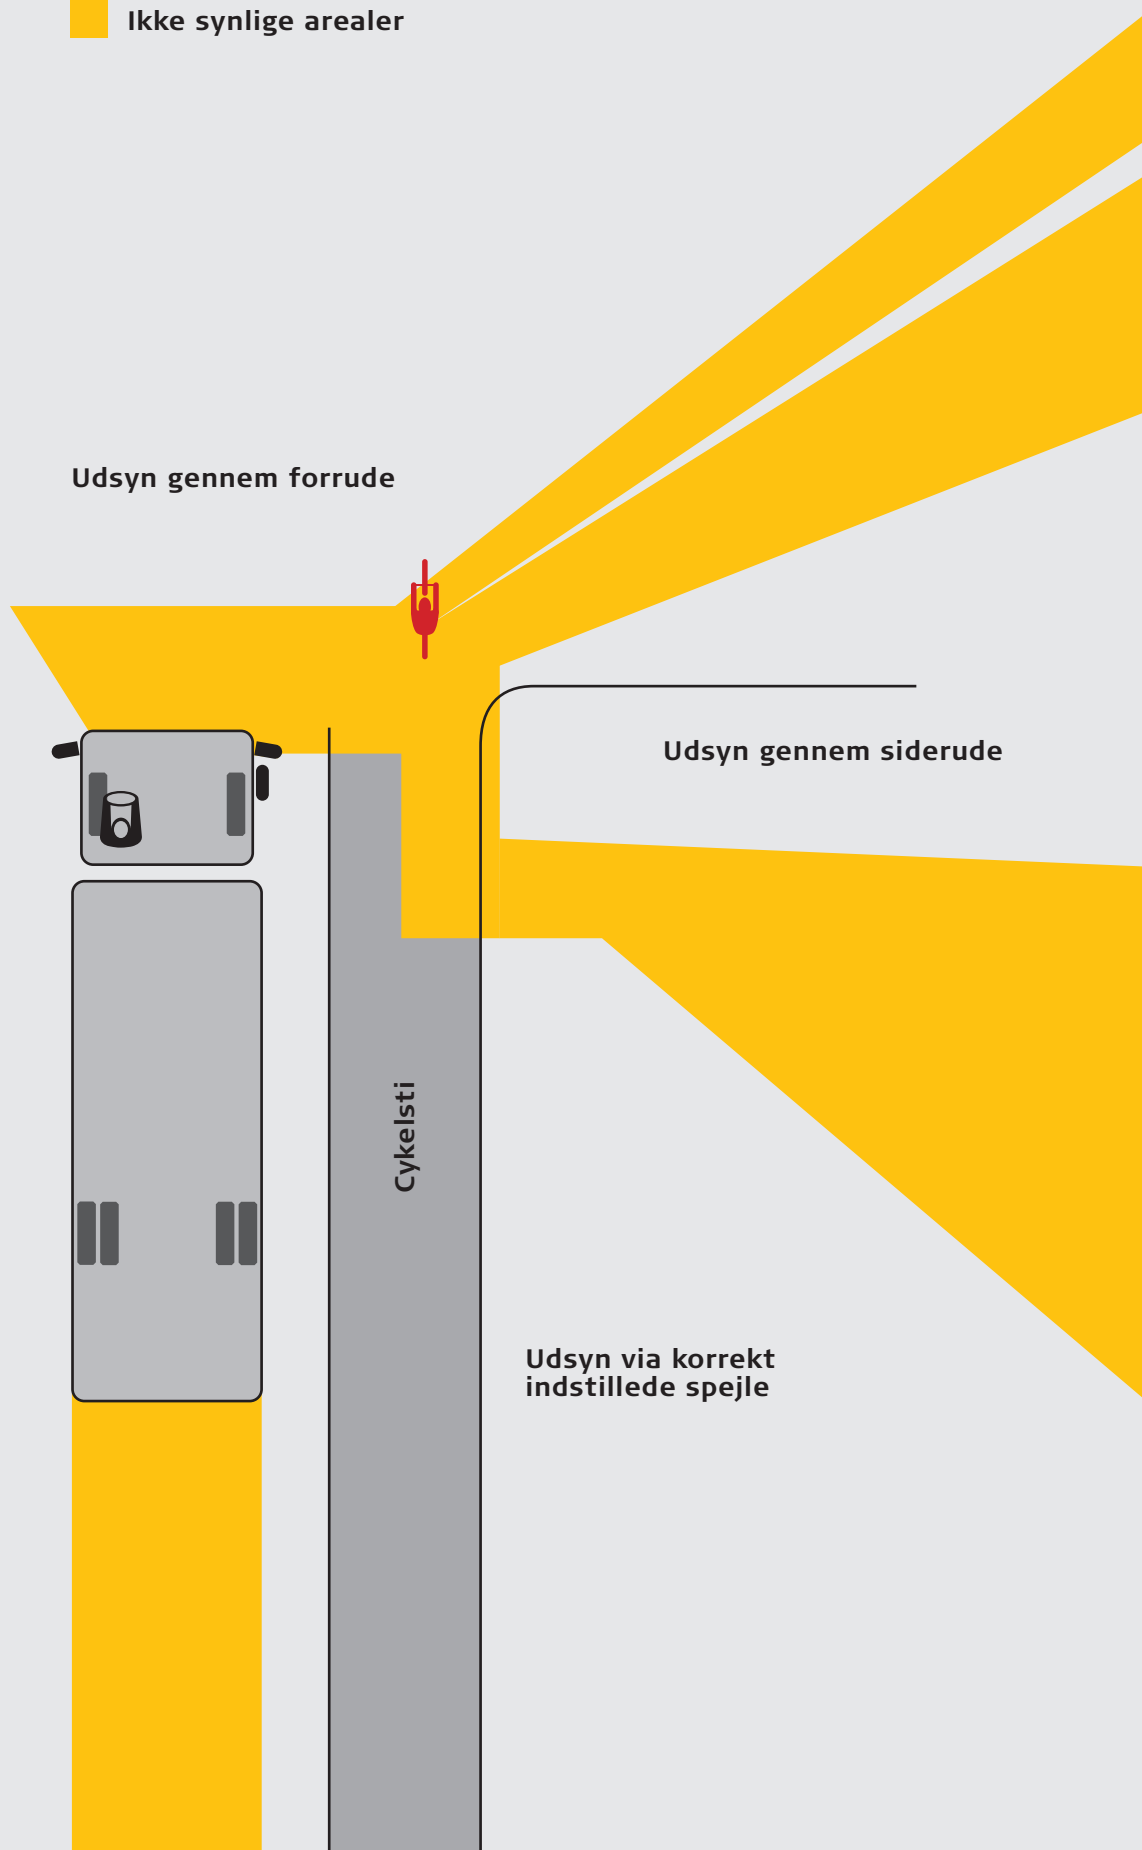
## E. UDSYN FRA LASTBIL TIL CYKLIST

Ikke synlige arealer
